Causas del accidente y recomendaciones para minimizar sus efectos

# *Análisis de la* **EXPLOSIÓN** *de una* **CISTERNA** *de gas natural licuado*

**E**l 20 de octubre de 2011, un vehículo cisterna sufrió un accidente en Zarzalico, término municipal de Lorca (Murcia). A consecuencia del mismo se produjo el incendio inmediato de la cisterna y la posterior explosión de la misma, falleciendo el conductor del camión. La unidad, que transportaba 46.000 litros (21.589 kg.) de gas natural licuado (GNL), se dirigía a Fonelas (Granada) tras cargar en una planta de Cartagena (Murcia). Según la tipología de los accidentes contemplada en la Directriz Básica de Planificación de Protección Civil para accidentes de transporte de mercancías peligrosas por carretera y ferrocarril, se trata de un siniestro de tipo 4 desde sus momentos iniciales, con desenlace en tipo 5.

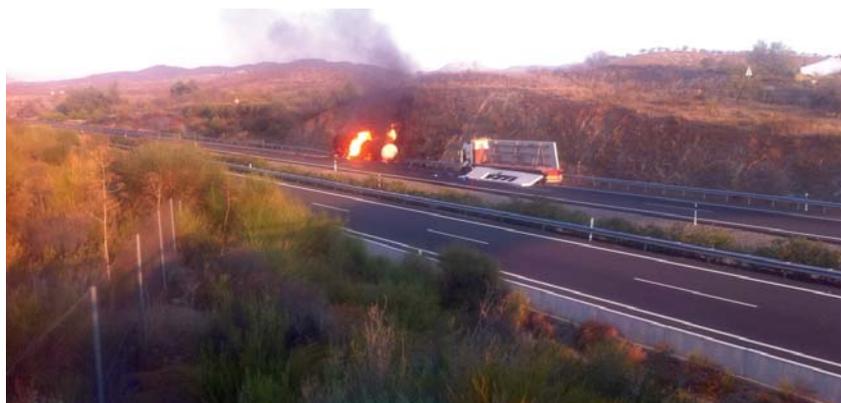
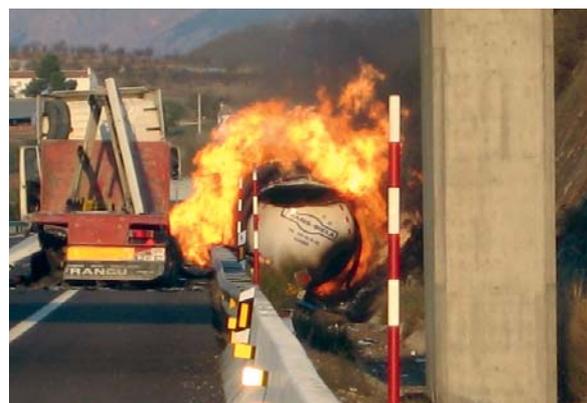
colisionó con la parte posterior del vehículo estacionado. Como consecuencia del choque se produjo la pérdida de control de la cisterna, que sobrepasó al camión plataforma y, tras romper el guardarraíl del arcén, se empotró finalmente en la cuneta contra el talud. La unidad quedó apoyada sobre sus ruedas, ligeramente inclinada hacia la derecha por el desnivel de la cuneta, y con la cabeza tractora girada hacia el semirremolque (efecto tijera), quedando aprisionada entre éste y el talud (Figura 2).

**Figura 2.** Situación de los vehículos tras el accidente. Fuente: Víctor Sanz y Juan Francisco Valera.

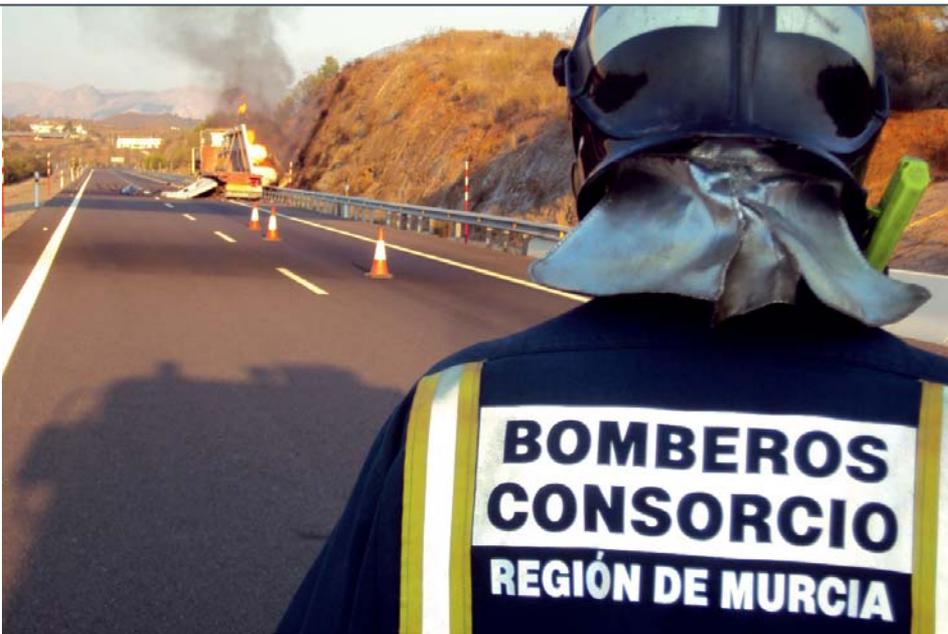
estuvieron encaminadas a identificar y contrastar la información recibida durante el trayecto. En pocos minutos se confirmó que se trataba de una cisterna con gas natural licuado y que el conductor se encontraba atrapado en el interior de la cabeza tractora, envuelta por las llamas. También pudieron observar la pérdida casi completa de la envoltura de la cisterna y de parte del aislante. La emisión de humos disminuyó de forma considerable, por lo que el fuego parecía estar alimentándose exclusivamente del contenido de la cisterna (Figura 3).

**Figura 3.** Vista de la cisterna al llegar las dotaciones de bomberos. Fuente: Testigo presencial.

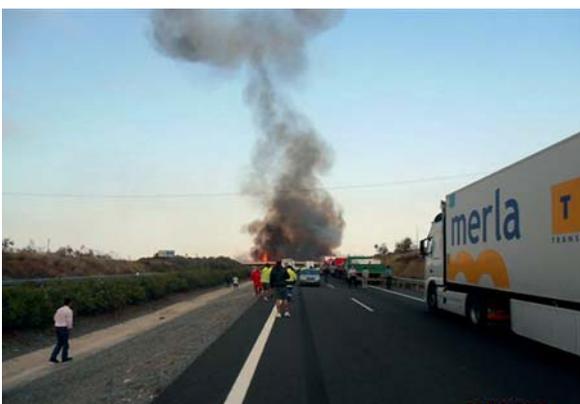
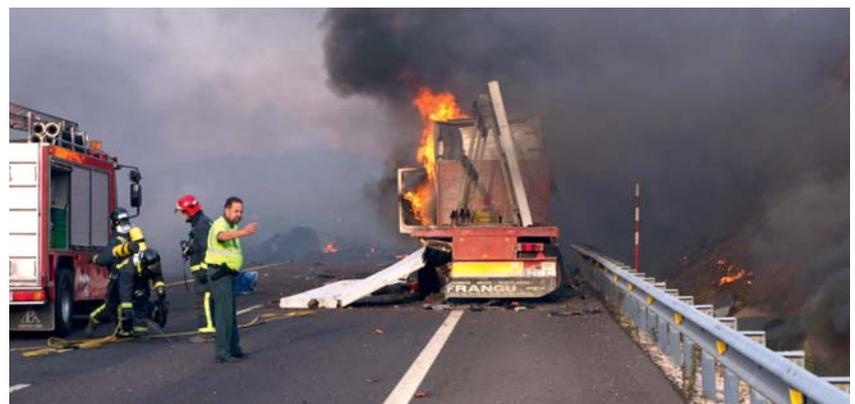
superior del talud y alrededor de la cisterna. La extinción de esos focos secundarios se completó finalmente sin mayores contratiempos. A las 10:05 horas se consiguió recuperar el cadáver del conductor del vehículo y a las 10:52 se dio por finalizada la emergencia (Figura 4).

**Figura 4.** Momentos posteriores a la explosión. Focos de incendio. Fuente: Testigo presencial.

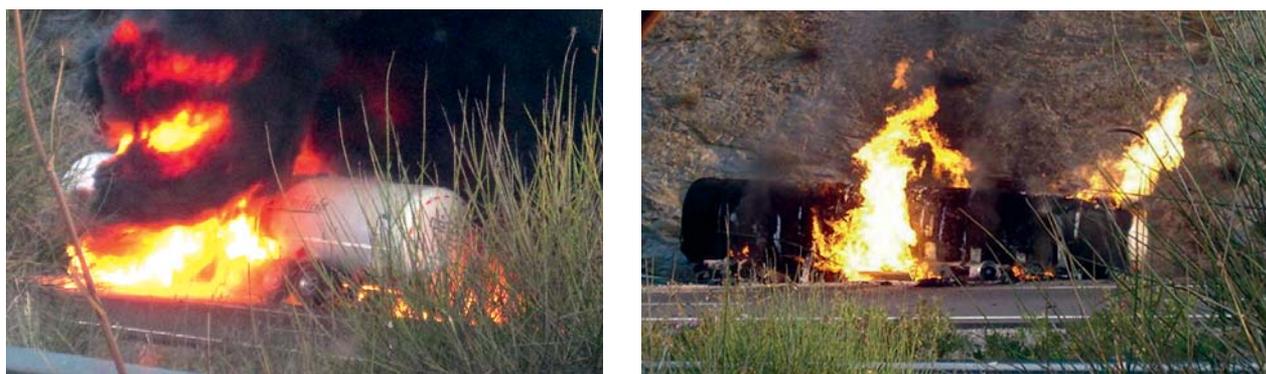
de cabina, ruedas y combustible del vehículo, envolviendo totalmente a la cisterna por su parte central. Tras la combustión de éstos, la densidad del humo descendió notablemente y se pudo apreciar la destrucción total de la envolvente, salvo en el fondo posterior, y que el incendio quedó relegado a dos grandes dardos de fuego: uno en la parte central y otro en la parte trasera derecha de la cisterna, tal como puede apreciarse en las fotografías siguientes. Sin embargo, podría tratarse de un solo foco debido al efecto rebote desde la parte ventral sobre la carretera y el talud (Figura 5).

**Figura 5.** Incendio en sus momentos iniciales y antes de la explosión. Fuente: Testigo presencial.

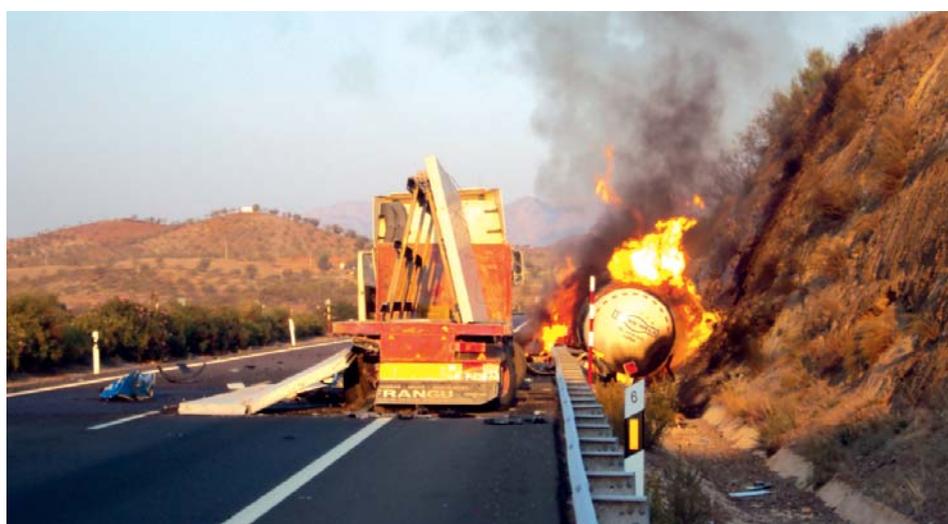
Son varias las hipótesis que se barajan como causas posibles que dieron origen a la fuga. Además de la cabina, la parte central de la cisterna, donde están ubicados los elementos de carga, descarga, seguridad y nivel de llenado, también colisionó con la plataforma o con algún otro elemento del camión estacionado. Muy próximo a este se halló una parte considerable del armario de color azul donde se alojan todos los dispositivos mencionados. Esta circunstancia es un indicativo de que la zona de valvulería sufrió un impacto que pudo dañar alguna de las conducciones (Figura 6).

Los restos de la cabeza tractora presentaban unas enormes deformaciones en la parte derecha, indicativas de la magnitud del impacto. La cabina pudo girarse completamente y arrastrarse así a lo largo de toda la plataforma y la cabina del otro vehículo, golpeando el armario de forma directa o indirecta. La rotura de todos los elementos de sujeción de las placas de hormigón, ancladas al lateral de la plataforma, pudo producirse por esta causa. Otra posibilidad es que alguna de las conducciones fuera seccionada por las pilastras del guardarraíl al entrar la cisterna en la cuneta.

Lo que parece estar totalmente descartado es la perforación de la cisterna por impacto contra la esquina trasera de la plataforma, aunque fue una conjetura que también se contempló en primera instancia. De haberse producido, hubieran quedado restos de la envolvente y del

**Figura 6.** Restos del armario ventral de la cisterna (a la izquierda, en azul). Fuente: Testigo presencial.

aislante en la zona trasera del camión averiado como una evidencia clara, y no se halló ninguno. Por otra parte, todas las imágenes estudiadas constatan de manera palpable que la fuga se encontraba en la parte baja central. En cualquier caso, estas hipótesis no son excluyentes; pudieron incluso sucederse varias de ellas que dieron como resultado la rotura de alguna de las conducciones que no cuentan con válvulas hermetizadoras interiores y la consecuente fuga del producto.

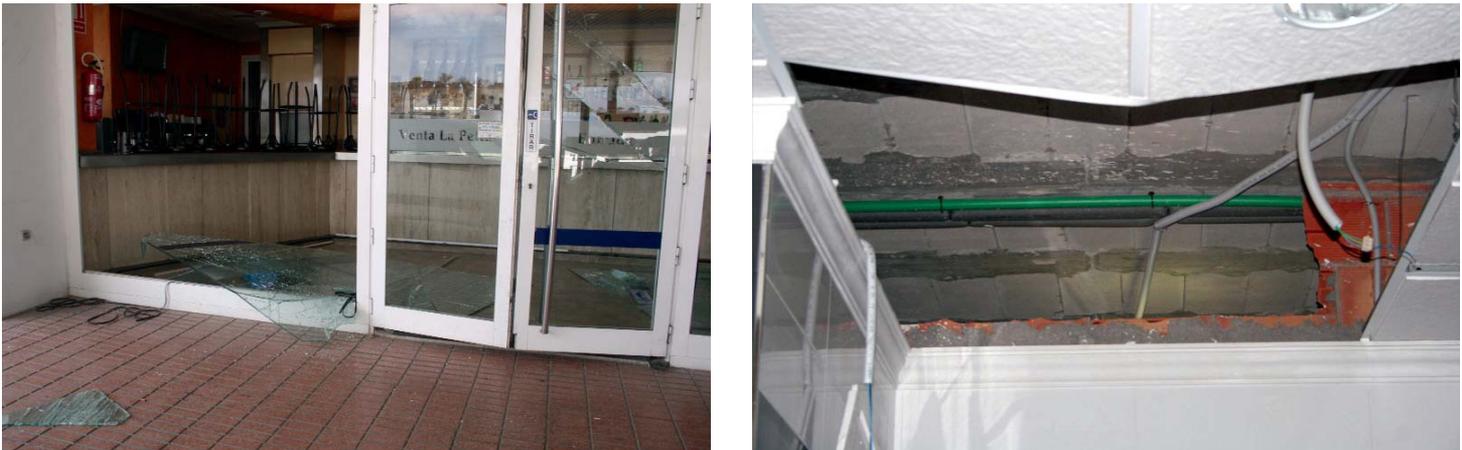
**Figura 9.** Daños ocasionados por la sobrepresión sobre elementos de la gasolinera. Fuente: Autores.

Existe un factor determinante respecto a la sobrepresión, que es la posición de la cisterna respecto del entorno topográfico. La cisterna se encontraba muy próxima a un desmonte de la autovía, de aproximadamente 10 metros. Este terreno actuó como parapeto, redirigiendo la onda reflejada en dirección sur, apreciándose cuantiosos daños en la gasolinera y su entorno.

En cuanto a la cubierta de la gasolinera, las lamas de cerramiento interior se desprendieron y deformaron en la arista oeste, tomando como referencia la autovía A-91 en sentido del accidente como este-oeste. Asimismo, se produjeron algunas grietas en la fachada del edificio de la gasolinera.

Las ventanas de la gasolinera fueron derribadas hacia el interior, incluidas, en algunos casos, sus juntas. Se produjo la rotura generalizada de cristales. En la parte destinada a multiservicio, el falso techo está resuelto a base de placas de escayola sobre rieles de aluminio. Algunas de ellas se levantaron como consecuen-

cia de la onda expansiva. Se observan, además, algunas grietas, sin afección estructural, en el recubrimiento de pilares. A tenor de la rotura del 80% de los cristales, se estima que la sobrepresión tuvo un valor máximo comprendido entre 0,03 y 0,04 bar (Figura 9).

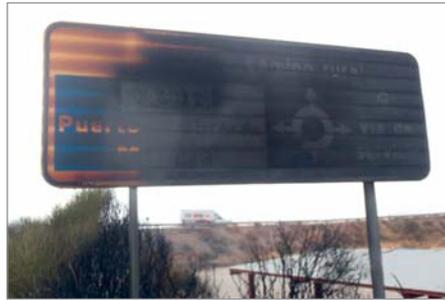
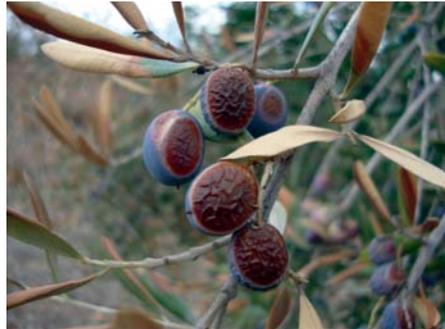
Según J.E.E., tras la explosión había fuego por todas partes, como se puede apreciar en la propagación de pequeños fuegos de matorrales, a partir de las huellas dejadas en el terreno, principalmente en arcones de vía de servicio y mediana de la autovía. Los olivos y sus frutos, situados a 110 metros del punto de la explosión, se vieron afectados, como se puede ver en la fotografía de la derecha (Figura 10).

**Figura 10.** Daños ocasionados por la radiación en un panel informativo y un olivo. Fuente: Autores.

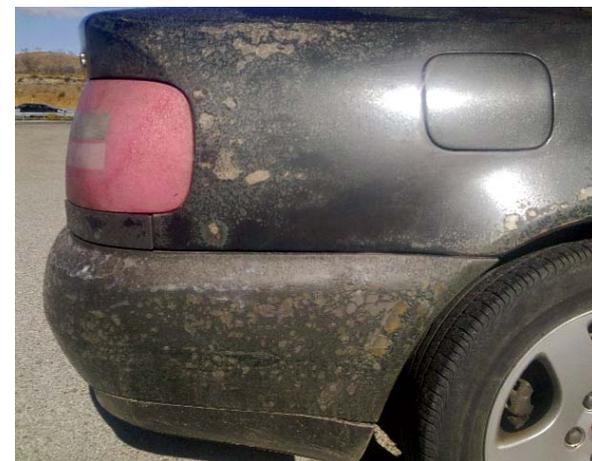
En el accidente de Zarzalico, a pesar de que se llevó a cabo la evacuación de la gasolinera, de sus inmediaciones y el corte de la autovía en ambos sentidos, hubo dos personas que permanecieron a escasos metros en el momento de la explosión. Uno de ellos accedió con su turismo a la vía de servicio por un camino rural y el otro estaba pernoctando en la gasolinera con un camión frigorífico. Ninguno de ellos sufrió daños personales, ya que en el habitáculo del vehículo se mantuvieron condiciones compatibles con la vida. Sin duda, el tener las ventanillas cerradas les salvó la vida (Figura 11).

**Figura 11.** Huellas de la radiación sobre un automóvil. Fuente: Autores.

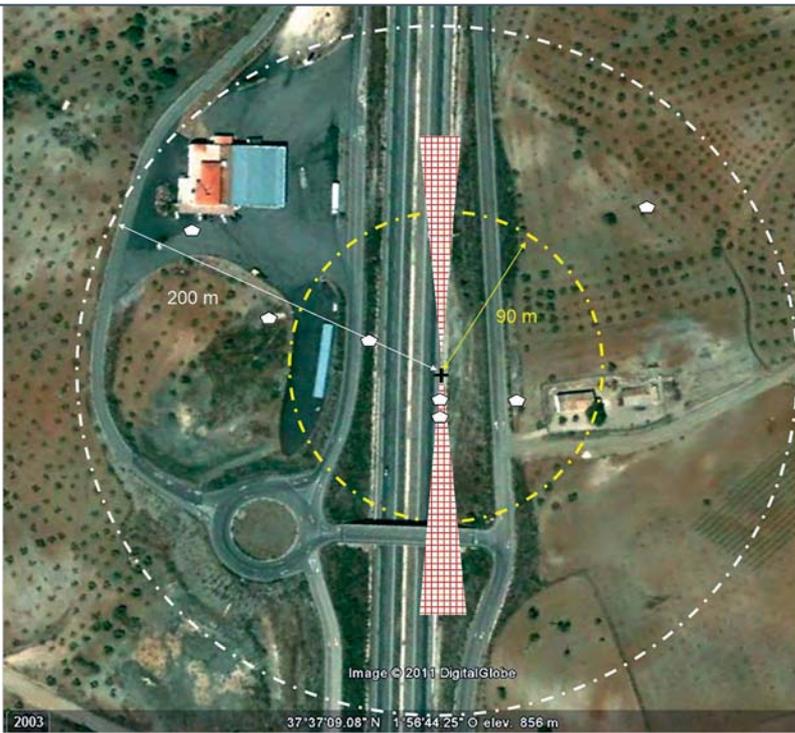
En la Figura 12, la mayor intensidad de la radiación térmica de la bola de fuego se representa dentro del círculo amarillo, en tanto que la proyección de fragmentos alcanzó distancias que se encuentran dentro del radio del círculo blanco. Las figuras pentagonales que aparecen en color blanco representan los siete rompeolas que contenía el interior de la cisterna. La proyección espacial de la cisterna aparece en mallado rojo y blanco, estando en su punto medio la ubicación de la misma. A la izquierda, en el margen superior de la ilustración, aparece la gasolinera.

**Figura 12.** Radio de acción de la explosión y zona de caída de los rompeolas. Ilustración: Autores.

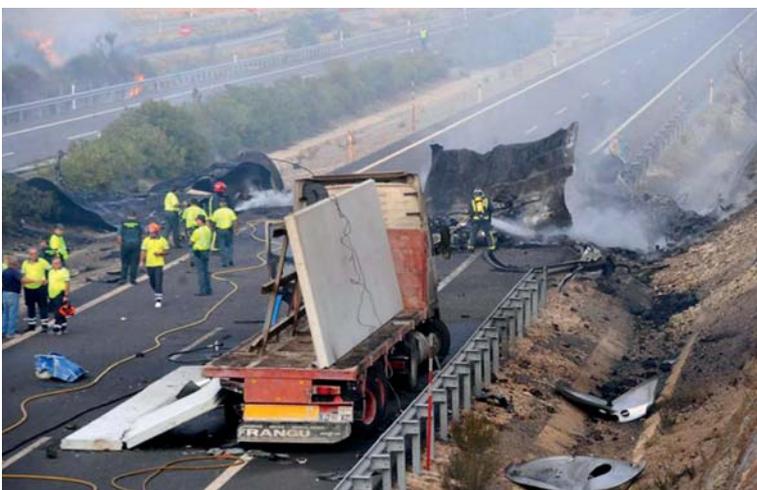
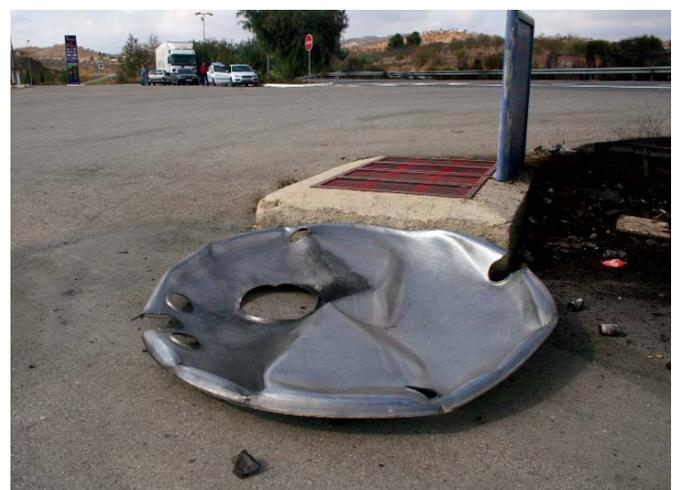
Dos de los rompeolas quedaron junto a la cisterna, como se aprecia en la siguiente fotografía. Otro cruzó la calzada e impactó en la cuneta del margen contrario (Figura 13). Se recogieron pequeños fragmentos del vehículo a una distancia de 200 metros de la cisterna.

**Figura 13.** En primer término, dos de los rompeolas de la cisterna. Fuente: Testigo presencial.
