Causas del accidente y recomendaciones para minimizar sus efectos

# *Análisis de la* **EXPLOSIÓN** *de una* **CISTERNA** *de gas natural licuado*

**E**l 20 de octubre de 2011, un vehículo cisterna sufrió un accidente en Zarzalico, término municipal de Lorca (Murcia). A consecuencia del mismo se produjo el incendio inmediato de la cisterna y la posterior explosión de la misma, falleciendo el conductor del camión. La unidad, que transportaba 46.000 litros (21.589 kg.) de gas natural licuado (GNL), se dirigía a Fonelas (Granada) tras cargar en una planta de Cartagena (Murcia). Según la tipología de los accidentes contemplada en la Directriz Básica de Planificación de Protección Civil para accidentes de transporte de mercancías peligrosas por carretera y ferrocarril, se trata de un siniestro de tipo 4 desde sus momentos iniciales, con desenlace en tipo 5.

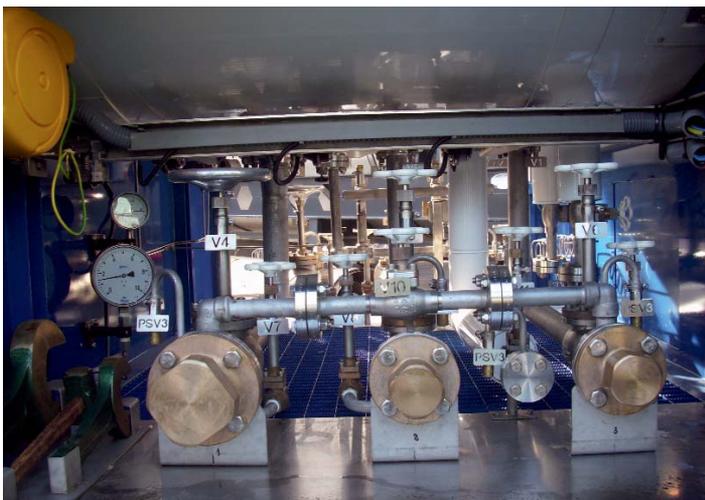
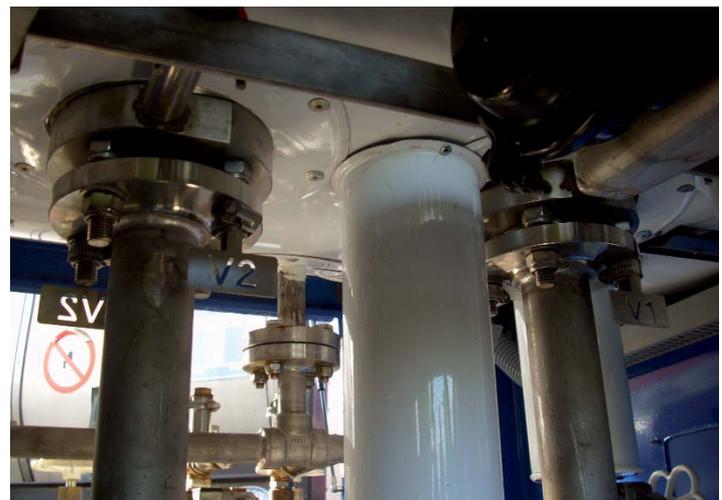
**Bocas de carga y descarga.** Dos de fase líquida y una de fase gaseosa. Cuentan con doble válvula, una manual y otra obturadora, en el interior de la cisterna accionada mediante un dispositivo neumático (Figura 7).

**Figura 7.** Vista general del conjunto de válvulas y conducciones. En primer término, las bocas de carga y descarga. En la fotografía derecha, detalle de las válvulas obturadoras interiores. Fuente: Autores.

De todos los dispositivos y conducciones mencionados, solo los de carga y descarga cuentan con válvulas de asiento interiores que garantizan la hermeticidad de la cisterna; en caso de rotura de tuberías conectadas a ellas no existiría fuga al estar obturadas desde el interior. Aunque resulta evidente que la cisterna golpeó en la zona del armario, tal como demues-

tran los restos de este en la calzada, las imágenes disponibles no permiten averiguar el estado de dichas válvulas al no mostrar el interior de la cisterna en esta parte. No obstante, esta suposición parece menos probable que la rotura de alguna otra conducción que no dispone de válvulas obturadoras.

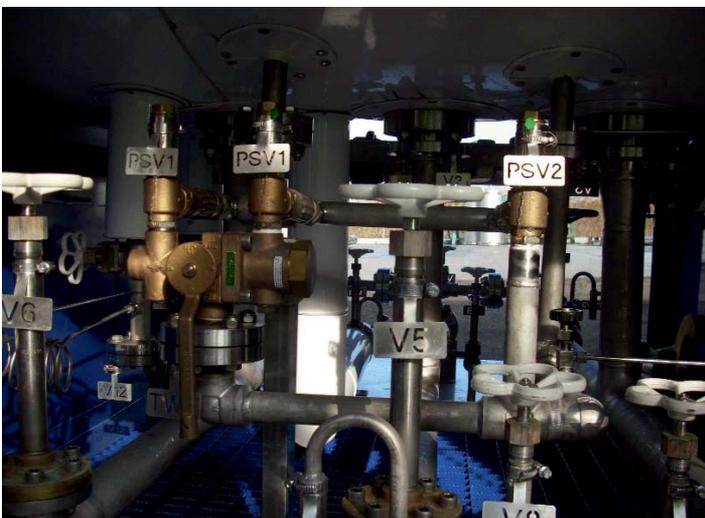
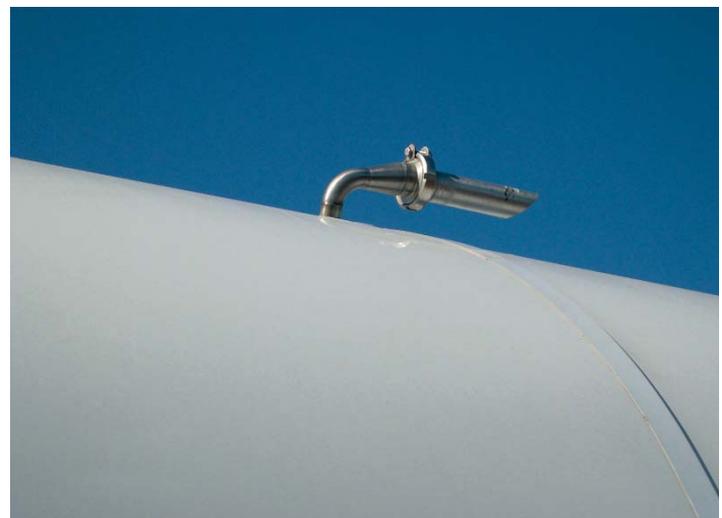
cisterna, bajo el aislante, por su parte inferior y asciende por el fondo delantero hasta la parte superior, donde conecta con el depósito. La salida de las válvulas de seguridad comunica con otro tubo que asciende rodeando la cisterna por la parte central (siempre bajo el aislante) y posteriormente se dirige por la parte superior hacia la trasera, donde comunica al exterior mediante el dispositivo de venteo (Figura 8).

**Figura 8.** Válvulas de seguridad y dispositivo apagallamas de venteo. Fuente: Autores.
